## La superstición del número 13

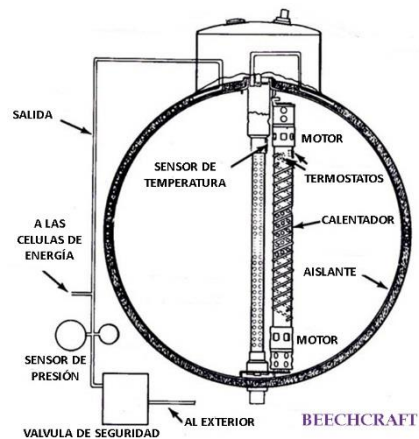
Durante el proceso de sustitución de las partes afectadas, uno de los tanques asignados al Apolo 10 cayó al suelo desde una estantería y fue sustituido por otro mientras se verificaba que no había sido dañado.

Tras las oportunas verificaciones se dio el visto bueno y fue asignado al siguiente hueco existente, el Apolo **13**. Hasta aquí nada anormal, salvo que con las verificaciones para descartar daño por la caída, se pasó por alto cambiar los componentes tarados a 28 VDC por los nuevos a 65 VDC. Aun así, el margen de seguridad de dichos componentes era tan elevado que no debería haber ningún problema. Pero...
